# NEWSLETTER

04/2019

# Inspektion eines Abwasserdükers in Koblenz

# Einbau einer Abwasserleitung aus duktilem Gussrohr im Steilhang

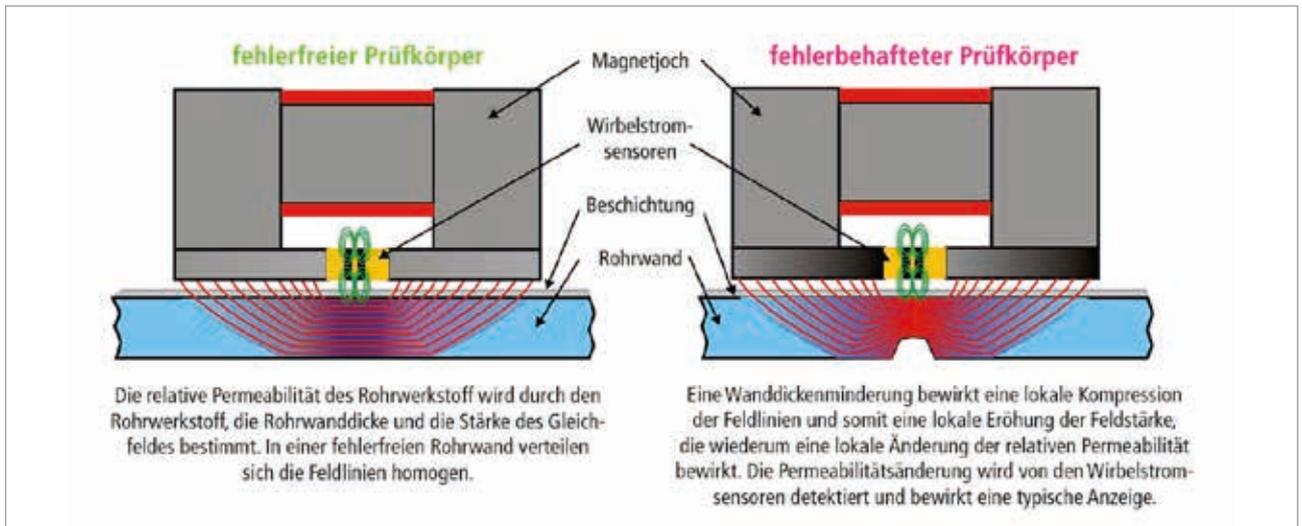
SLOFEC™-Funktionsprinzip

Es wurde schließlich ein Prüfsystem gewählt, das metallische Rohrsysteme mit Wirbelstrom nach der **SLOFEC™** (Saturation **LOW** Frequency Eddy Current)-Technologie auf Korrosion untersucht. Es basiert auf der Technik des **Wirbelstromverfahrens**. Die Andernacher Ingenieure überzeugten die Verantwortlichen der Stadtentwässerung Koblenz von Einsatz und Erfolg dieser Inspektionstechnik, die öffentliche Ausschreibung erfolgte dann nach getrennten Losen: **Dückerreinigung und Dückerinspektion**.

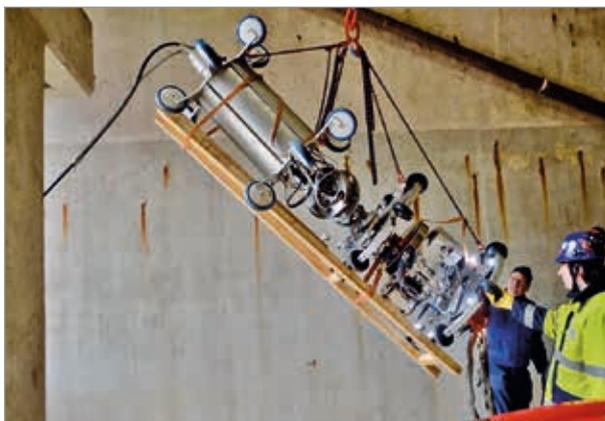
Hinablassen des SLOFEC® Scanners

Der **kabelgebundene Scanner** wurde an die Dückeröffnung in ca. 15 m Tiefe hinabgelassen, in den Dücker eingesetzt und mit einer Seilwinde durch den Dücker gezogen. Zur Datenerfassung wurde er von der Winde in axialer Richtung positioniert, der **Sensorkopf** gegen die Rohrwand „gedrückt“ und in **Umfangsrichtung** bewegt; der entsprechende Prüfabschnitt betrug 150 mm. Nach Abschluss einer vollständigen Umfangsabtastung durch die rotierende Sensoreinheit wurde der Scanner um weitere 150 mm in axialer Richtung nach vorne gezogen und eine neue Messung gestartet bis die gesamte Datenaufnahme über beide Dückerrohrleitungen vollständig war.

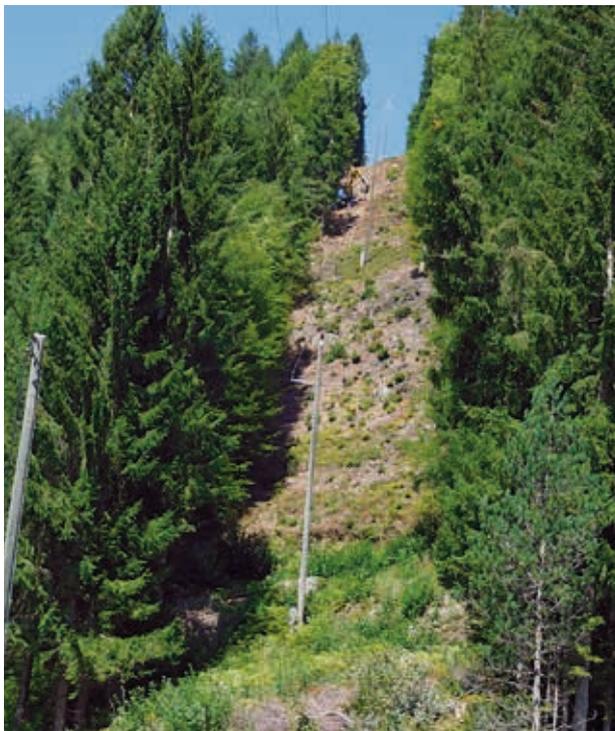
Um duktile Gussrohre vor äußeren Einflüssen zu schützen, wurden Rohre mit Zementmörtel-Umhüllung (ZM-U) eingesetzt. Eine Zuführung von herkömmlichem Bettungsmaterial war am steilen Hang nicht möglich.

Die Bettung der Rohre in konventionellem Bettungsmaterial war in diesem steilen Gelände nicht möglich, weshalb **duktiler Gussrohre** mit **Zementmörtel-Umhüllung (ZM-U)** verwendet wurden. Die Umhüllung schützt zuverlässig, z. B. vor Steinschlägen beim Einbau, die das Rohr beschädigen könnten und Dank der **längskraftschlüssigen VRS®-T Steckmuffen-Verbindung** konnte auf zusätzliche Widerlager verzichtet werden. Die andauernden Bergbewegungen machten den **Einsatz von Dehnungsausgleichen (Langmuffen)**, die von der **Tiroler Rohre GmbH** entwickelt wurden, notwendig.

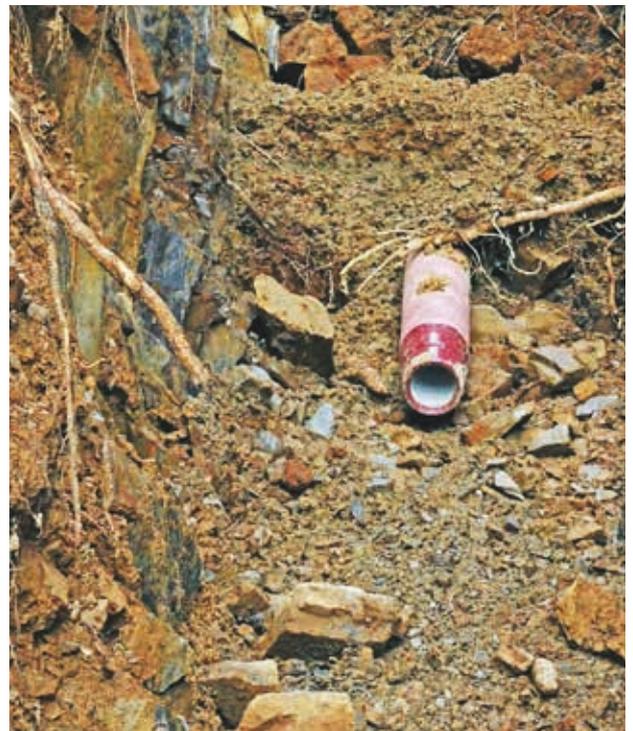
In dieser sogenannten Ruschelzone spiegeln sich die komplizierten geologischen und tektonischen Verhältnisse wider. Die Verwendung von duktilen Gussrohren mit Zementmörtel-Umhüllung (ZM-U) war daher ein „Muss“.

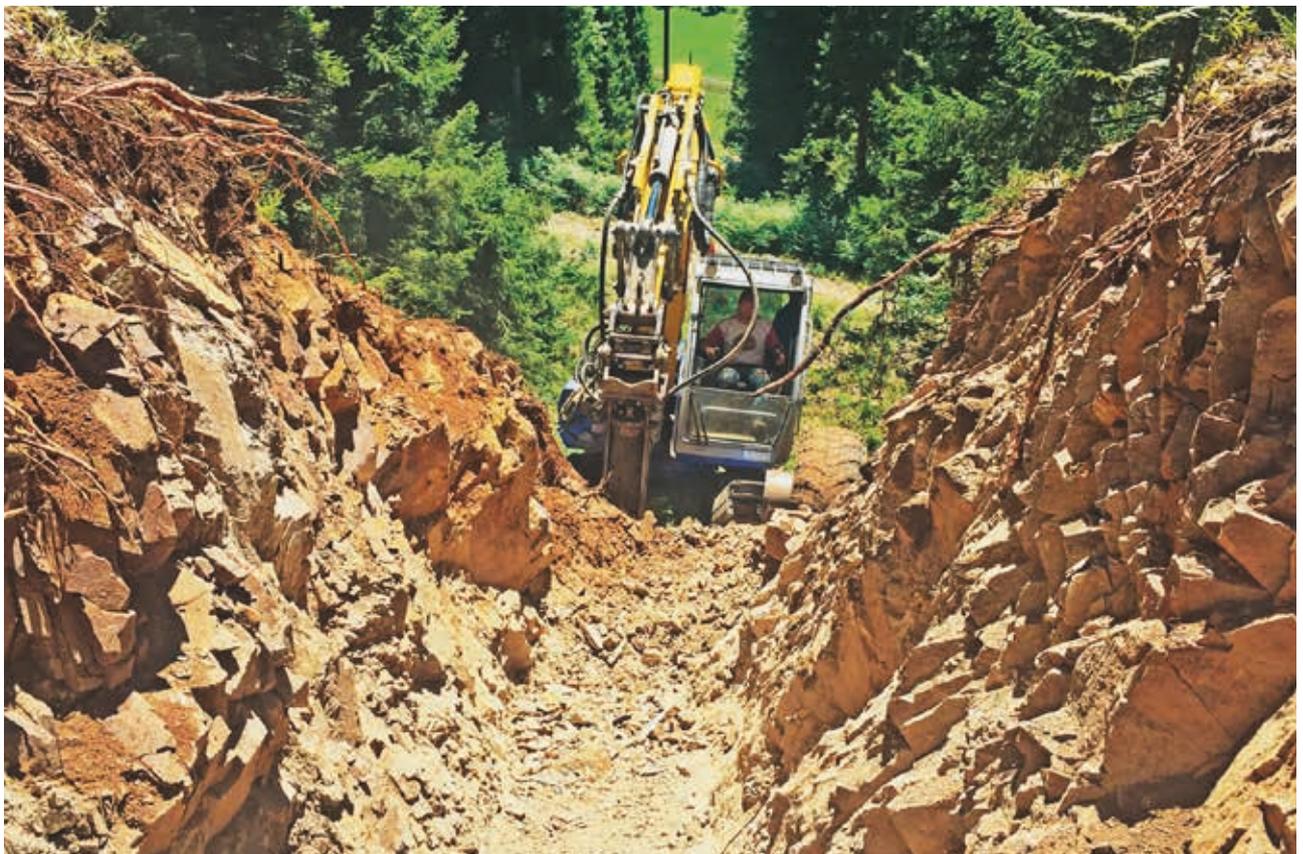
Die „Spinne“ erledigte nicht nur die Erdbauarbeiten, sondern transportierte auch die Rohre.

Die größte Herausforderung beim Bau des Abwasserkanals waren zweifelsohne die Erdbauarbeiten und der Transport der Rohre auf dem extrem steilen Hang. Der Einbau der Rohre war nur mit einer sogenannten „Spinne“, einem Schreitbagger, möglich. Mit Hilfe von voneinander unabhängig steuerbaren Schreitbeinen ist es dem Geräteführer möglich, auch in schwierigem Gelände Arbeitsvorgänge auszuführen. Doch selbst mit dem für anspruchsvolle Erdbauarbeiten konstruierten Gerät gab es Bedenken – eine vergleichbar steile Baustelle hatte es bis dato nicht gegeben.

Doch der Geräteführer der beauftragten ARGE Porr-Seiwald nahm die Herausforderung mit der „Spinne“ und einer zusätzlichen Seilwindensicherung an. So konnte auf herkömmliche Art und Weise ein Graben für die Rohre ausgehoben und auf kostenintensive Bohrungen im Fels verzichtet werden. Die Rohre wurden ebenfalls mit dem Schreitbagger transportiert – ein mühsames Geschäft.
